## **08 - USO DE CÂMERA DE INFRAVERMELHO PARA IDENTIFICAÇÃO DE PATOLOGIAS NOS PORTÕES DE FERRO DO CEMITÉRIO NOSSA SENHORA DA SOLEDADE**

*Marina Tourinho – LACORE/FAU/ITEC/UFPA*

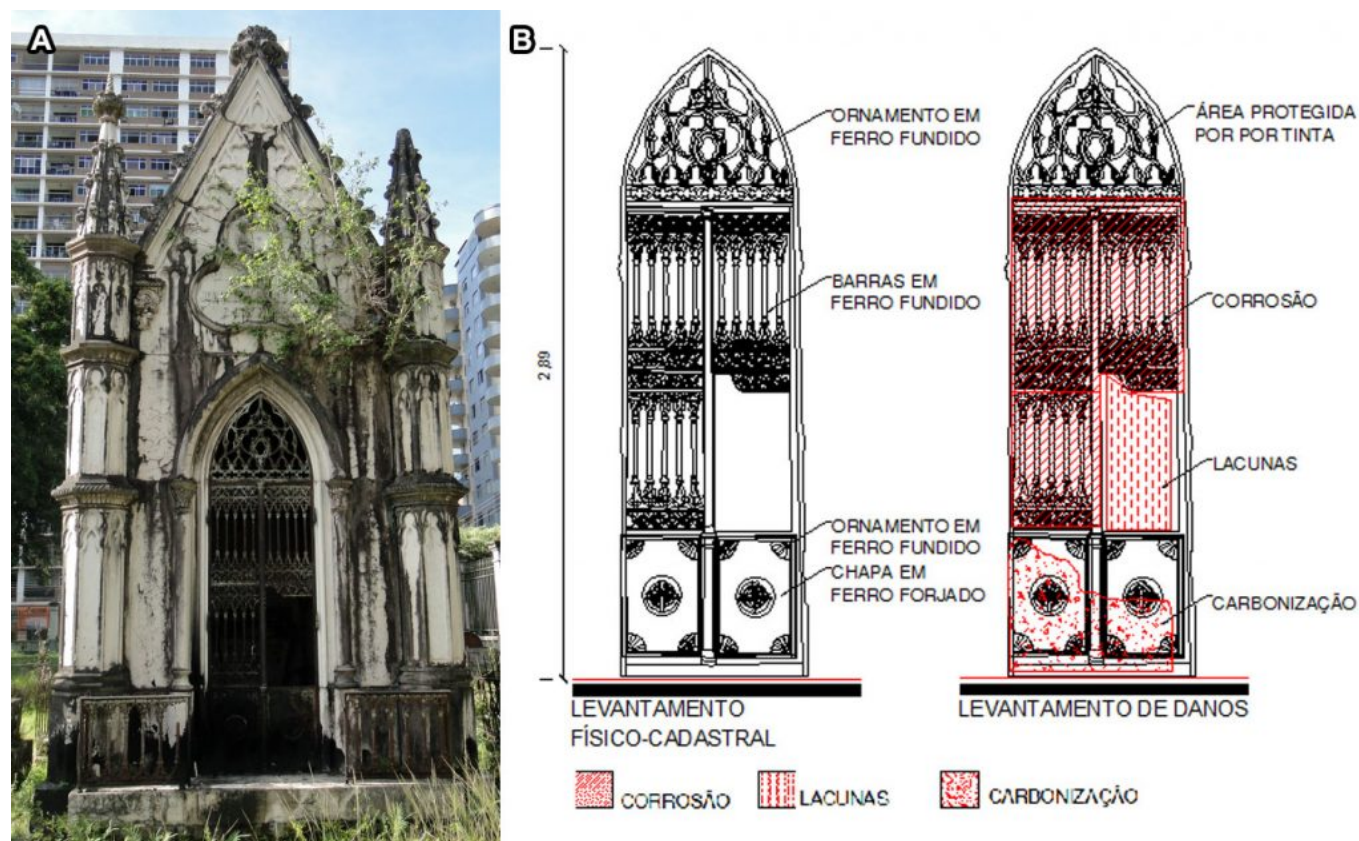
portões para investigação com a câmara de infravermelho. Considerou-se os seguintes aspectos: orientação geográfica distinta; área de sombreamento/insolação; estado de conservação; importância histórica e artística; materiais constituintes. A partir destes critérios, destaca-se o mausoléu C23, construído em pedra, com portão e portinhola em ferro. Tal mausoléu sofre grande exposição ao sol e possui, em sua parte inferior, uma extensa camada de carbonização em função da grande quantidade de velas acendidas no local. Ainda apresenta produtos de corrosão e lacunas em sua parte central (Figura 01).

Figura 01: (A) Fotografia do mausoléu C23; (B) Atualização do mapeamento de danos do mausoléu C23, elaborado a partir de Palácios (2015), indicando as áreas de produtos de corrosão, lacunas e carbonização.

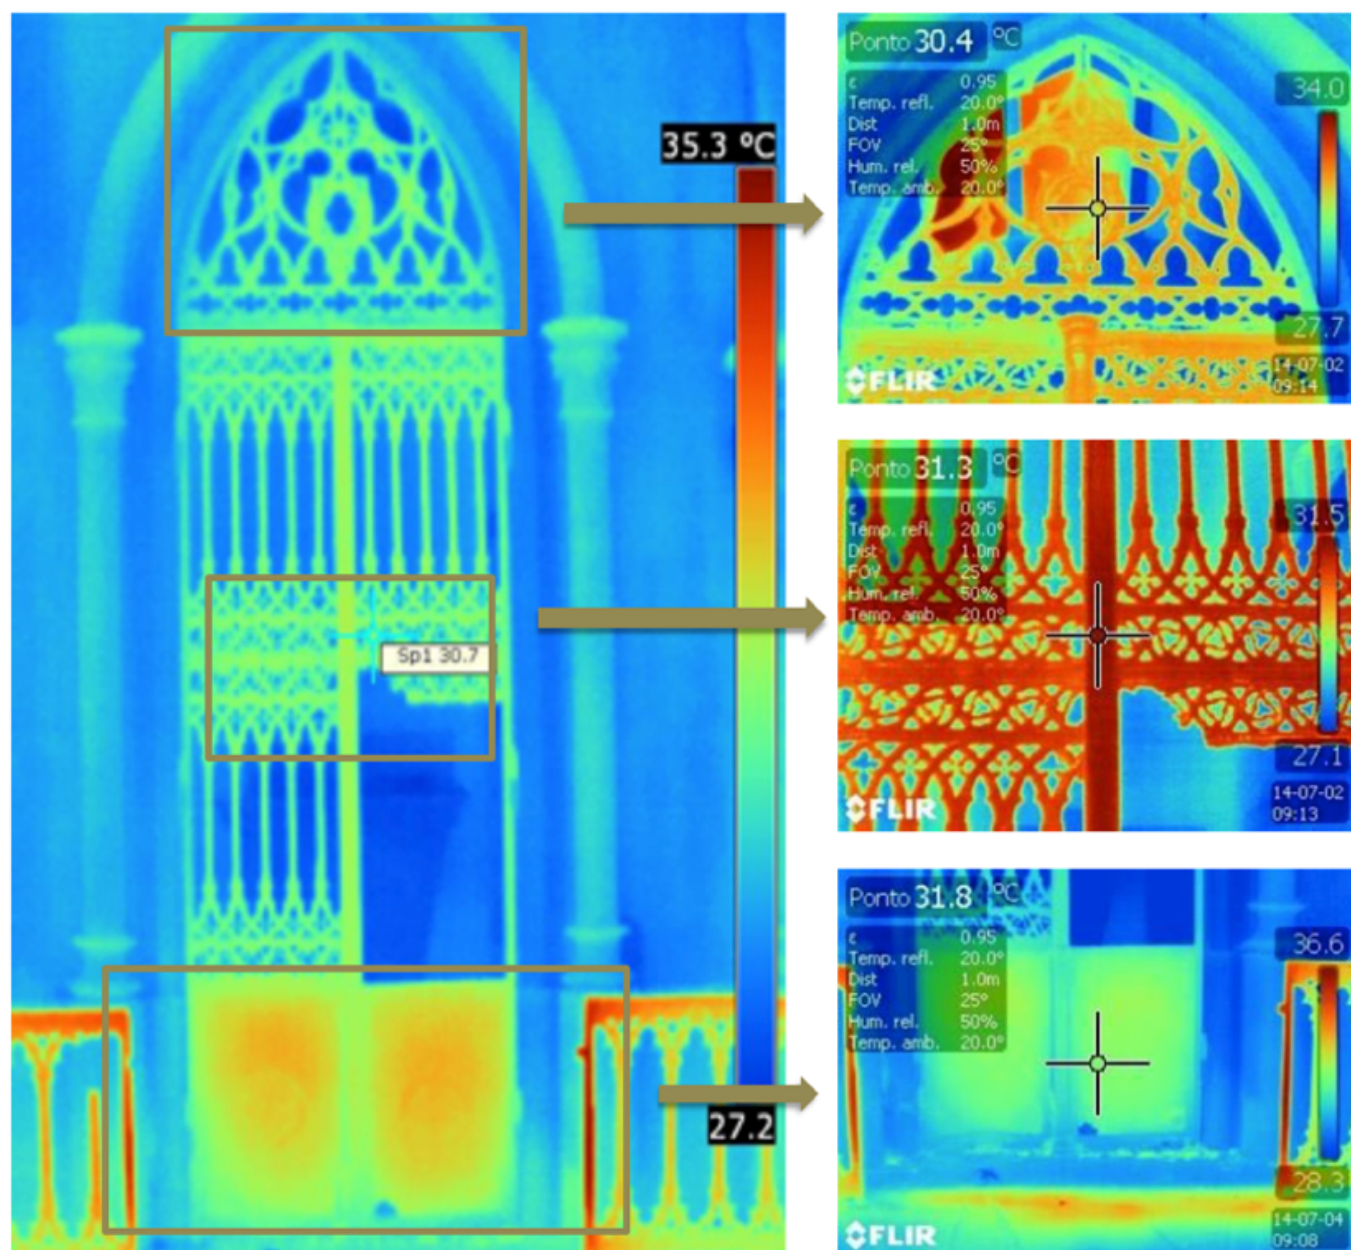
A partir da avaliação das imagens de infravermelho foi possível identificar que a temperatura superficial no portão do túmulo C23 variou entre 29.0°C e 30.7° nas medições realizadas (Figura 02). É possível notar diferenças de temperatura entre a parte central do portão e a parte adjacente ao mausoléu, que por ser de pedra, apresenta temperatura inferior ao portão, em função de seu material possuir um menor coeficiente de temperatura. Também se verifica que neste túmulo, o portão apresenta temperatura superior à portinhola externa, por este estar mais sujeito à irradiação solar, e apresentar extensa camada de corrosão e apenas poucos resquícios de tinta.

Nas áreas que apresentam maior incidência de produtos de corrosão foram verificadas temperaturas

superiores às demais áreas do portão. Foi observado também diferença de temperatura entre as partes em ferro fundido e as em ferro forjado, que pode ser causada em função da conformação da peça e espessura, em que do ferro fundido apresentar espaços vazios em sua composição, enquanto o ferro forjado caracteriza-se por uma chapa de espessa (Figura 02).

Figura 2: Imagens de infravermelho do túmulo C23, datada de 04/07/2014, indicando as diferentes temperaturas relacionadas à degradação, conformação dos ornamentos e incidência solar.
