12 - OS SAIS DA IGREJA DE SANTO ALEXANDRE

Alexandre Máximo Silva Loureiro – LCM/PPGG/IG/UFPA

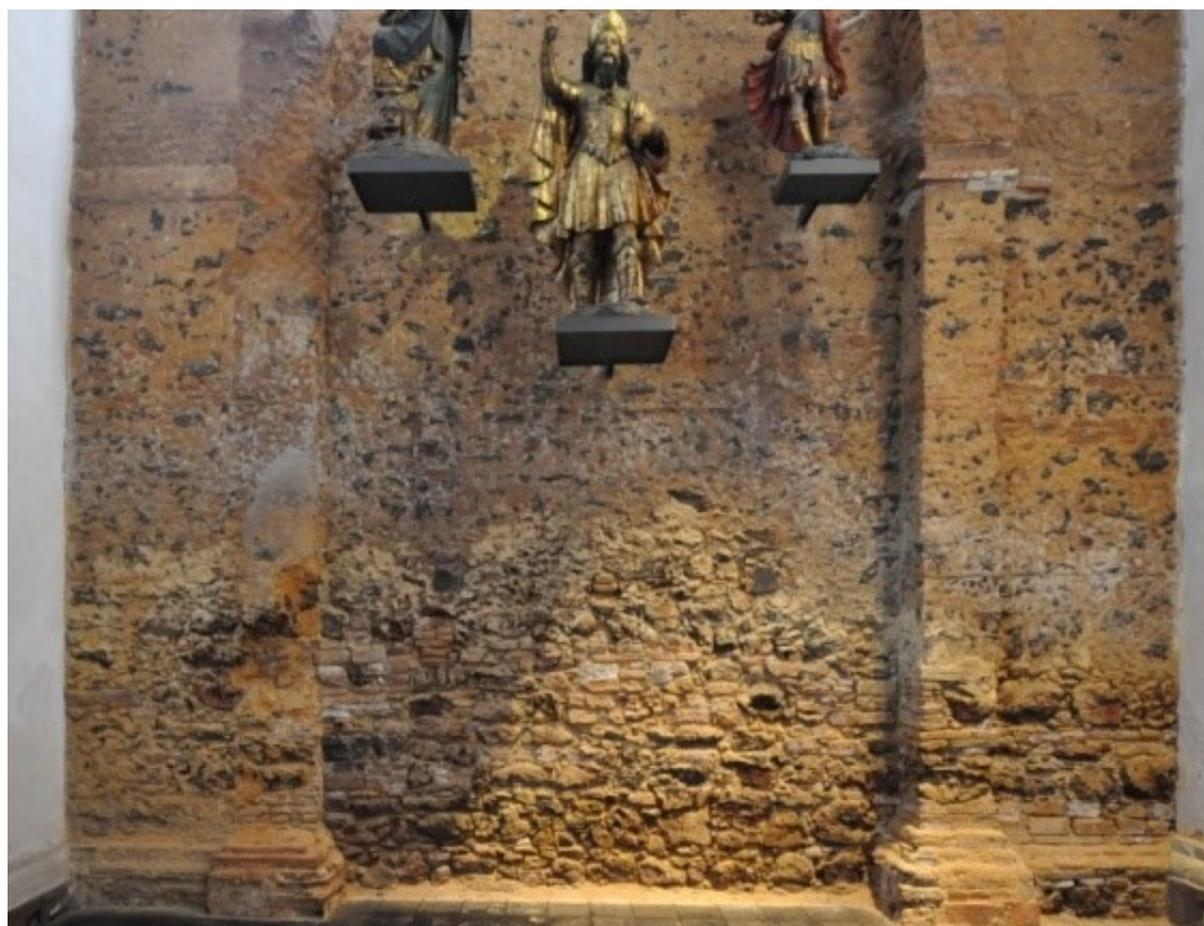
Figura 02.

A precipitação de sais pode ser vista em diferentes localidades da edificação, porém tal problemática é mais visível na alvenaria do transepto direito, a qual se encontra em avançado estado de degradação, principalmente em sua base. Os principais danos presentes são: destacamento de camadas, pulverização da argamassa, manchas de umidade e regiões com grande acúmulo de sais (Figura 02). Tudo indica que foi a acumulação destes sais que promoveu o destacamento e a pulverização da argamassa.

Transepto esquerdo da igreja de Santo Alexandre.

Análises de difração de raios-x permitiram identificar a halita como o principal mineral salino na alvenaria, porém por meio de análise química qualitativa foi possível identificar qualitativamente a presença de sais, como nitratos e sulfatos.

Os cloretos apresentam distribuição homogênea ao longo da alvenaria, fato que pode estar associado à grande solubilidade deste sal, sendo facilmente transportado para todas as regiões da alvenaria (BOURGES et al., 2008) e então precipitado, enquanto que os nitratos e sulfatos exibem concentrações variadas a depender de sua localização.

Uma vez dentro da estrutura, independentemente de sua origem, estes sais são transportados em forma de íons para a superfície da alvenaria e, neste momento, a água evapora em decorrência do emprego de ar condicionado. Quando o solvente evapora, os íons precipitam na superfície do substrato formando

minerais que ocasionam pressões nos poros do material e conseqüentemente provocam os danos observados na alvenaria (CHAROLA, 2000; HENRIQUES, 2007).
