## 01 - A MATÉRIA-PRIMA DOS ESTUQUES APLICADOS NAS EDIFICAÇÕES HISTÓRICAS

*Lorena Flexa Figueiredo, LACORE/PPGAU/ITEC/UFPA*

*Thais A. B. Caminha Sanjad, LACORE/PPGAU/ITEC/UFPA*

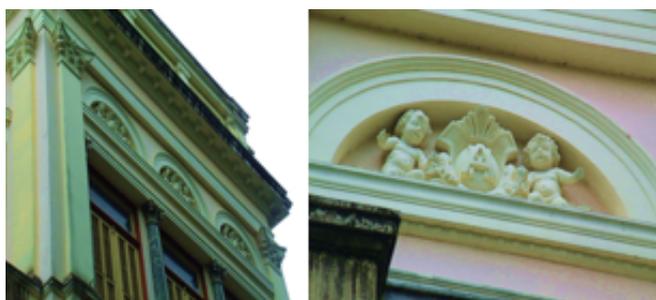
Figura 1. a) Vistas dos ornamentos em estuque da fachada do Palacete Augusto Montenegro, construído em 1903.

O estuque como técnica ornamental, reproduz ao longo da história da arquitetura, diferentes estilos e tipologias, estabelecendo distintos cenários visuais que compõem a paisagem urbana das cidades. Na cidade de Belém foi intensamente empregada durante o ciclo da borracha, na Amazônia, ao final do século XIX e início do XX, momento de prosperidade econômica no qual as edificações se enobrecem. Na arquitetura civil se destacam especialmente palacetes residenciais que representaram o poderio econômico e social da burguesia ascendente (Figura 1).

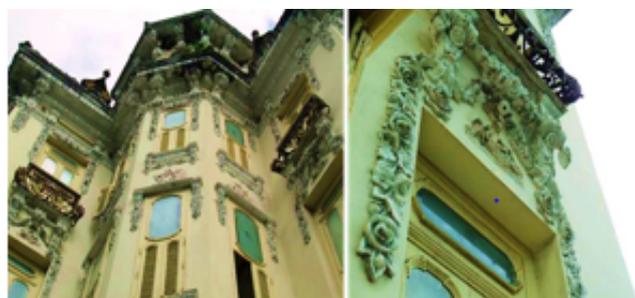
Figura 1. b) Vistas dos ornamentos em estuque da fachada do Palacete Bolonha, construído em 1915.
