04 - O CONCRETO APARENTE DE EDIFICAÇÕES COM TENDÊNCIAS MODERNISTAS DE BELÉM

Djanira Cabral Viégas Borges da Cruz Oliveira – LACORE/PPGAU/ITEC/UFGA

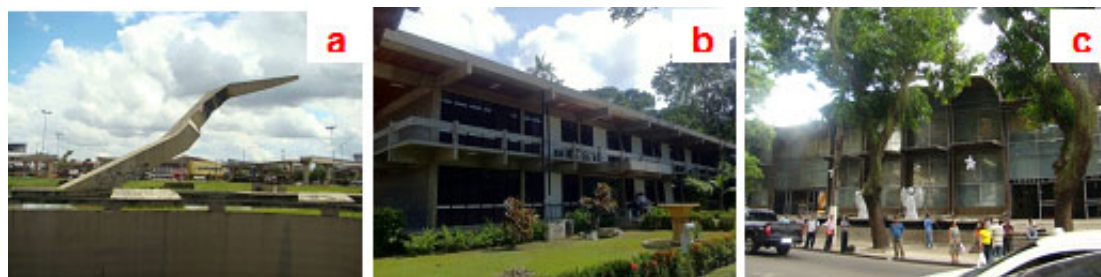
Figura 1- Exemplos de edificações em concreto na cidade de Belém a) Memorial da Cabanagem; b) Faculdade de Arquitetura e Urbanismo (FAU) no Campus da Universidade Federal do Pará (UFPA); c) Tribunal de Contas do Estado do Pará (TCE).

O concreto aparente foi largamente utilizado em monumentos e edifícios institucionais em Belém, a exemplo do Memorial da Cabanagem e dos prédios do campus universitário da UFGA e do Tribunal de Contas do Estado do Pará - TCE (Figura 1). Os arquitetos se apropriavam das grandes dimensões destes edifícios para explorar a plasticidade deste material, deixando assim, suas estruturas aparentes.

Algumas edificações, como o TCE, apresentam diferentes tipos de textura em uma mesma peça e na edificação como um todo, variando de lisas, rugosas com agregados expostos e/ou com a marca da forma de madeira impressa no concreto. Nesta edificação e no Atelier da Faculdade de Arquitetura e Urbanismo foi identificada também uma textura uniforme composta por material fino, dando fortes indícios da utilização de natas de cimento para tratamento e cobrimento da superfície do concreto.
