18 - O arenito ferruginizado da Fortaleza São José de Macapá

Roseane da Conceição Costa Norat, doutoranda do PPGG/IG/UFPA & Marcondes Lima da Costa, curador do Museu de Geociências do IG/UFPA

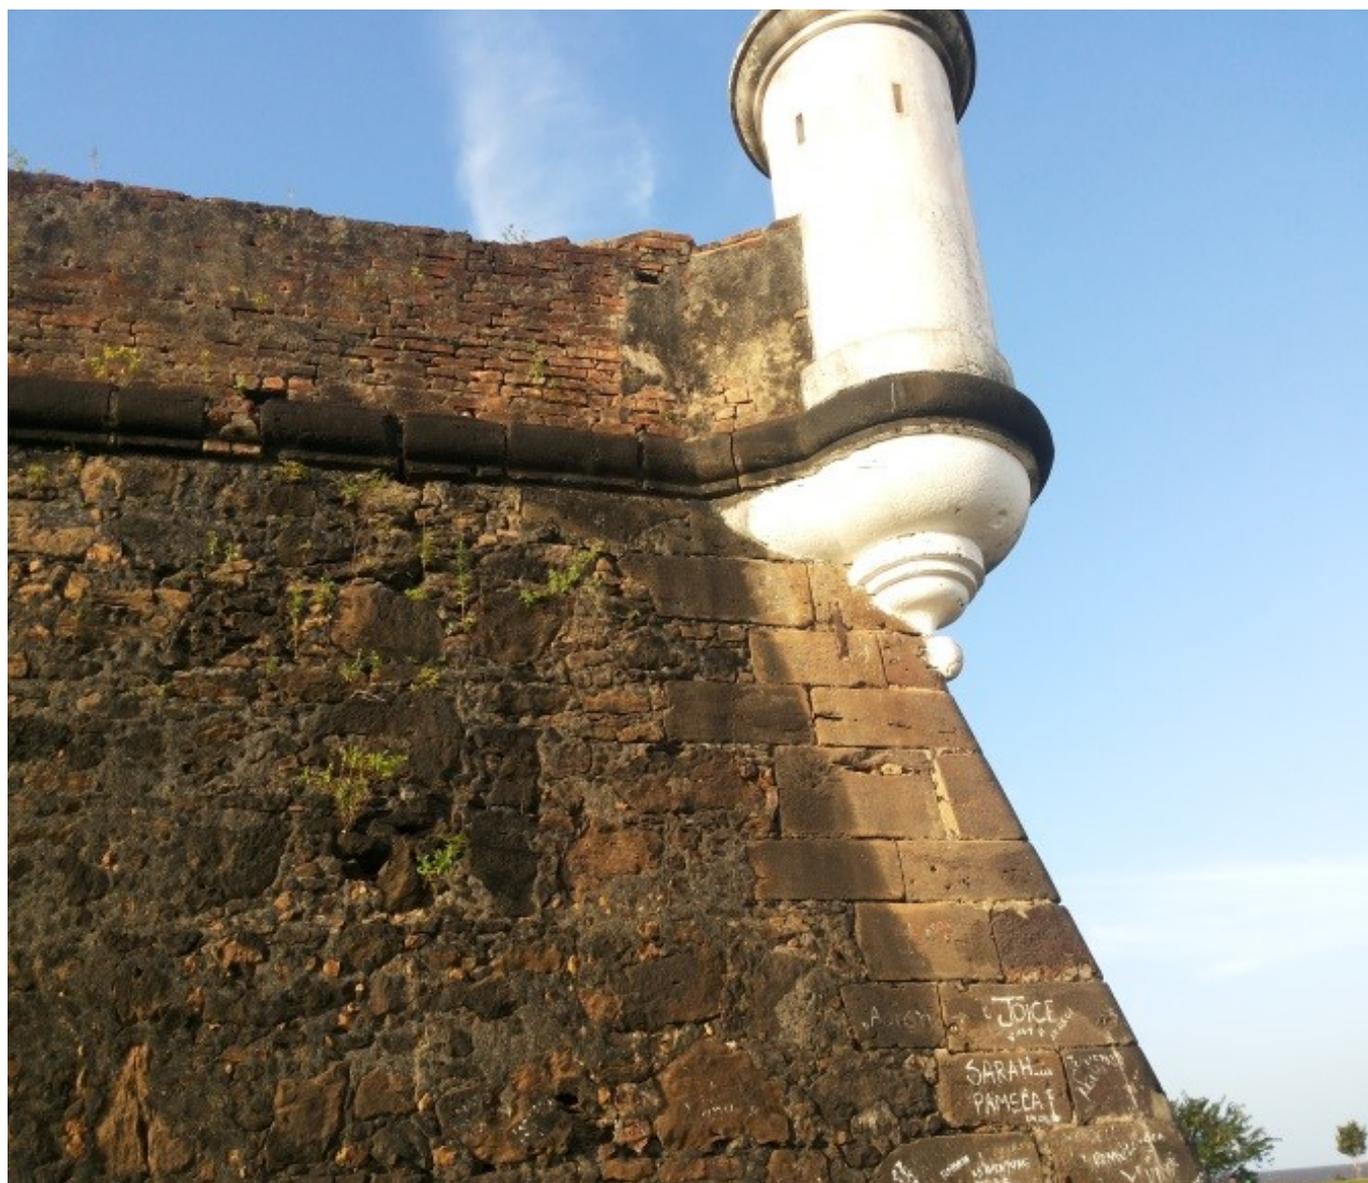
Figura 1. Aspecto da muralha da FSJM onde se observam diversos tratamentos de arenitos ferruginizados: em blocos em cantaria formando os cunhais, em cortes curvos compondo o cordão de contorno das muralhas e nas bases das guaritas, neste caso encobertas por pintura.

São rochas geralmente escuras, de coloração marrom a avermelhada, com mineralogia típica em que grãos de quartzo, em predomínio à matriz ferruginosa, são cimentados por goethita e hematita, principalmente. Suas características texturais e mineralógicas permitiram seu emprego em diversas formas e funções na FSJM. De maneira menos trabalhada aparecem na conformação das paredes das cortinas e muralhas e na pavimentação da praça central. Porém denotam uso nobre em cortes definidos e talhados com precisão para amarração dos bastiões em blocos angulosos definindo os cunhais, bem como nas áreas em que se exigiam cortes curvos a exemplo da maior parte da linha de cordões das muralhas e nas bases das guaritas. De uso mais geral, os arenitos ferruginizados também foram aplicados nas alvenarias mistas das edificações internas, escadarias e soleiras.
