08 - ANÁLISE DE PROPRIEDADES MECÂNICAS DE CORPOS-DE-PROVA DE CONCRETO COM AGREGADOS DO LEITO DO RIO XINGU – ALTAMIRA/PA SUBMETIDOS A ENSAIOS DE COMPRESSÃO

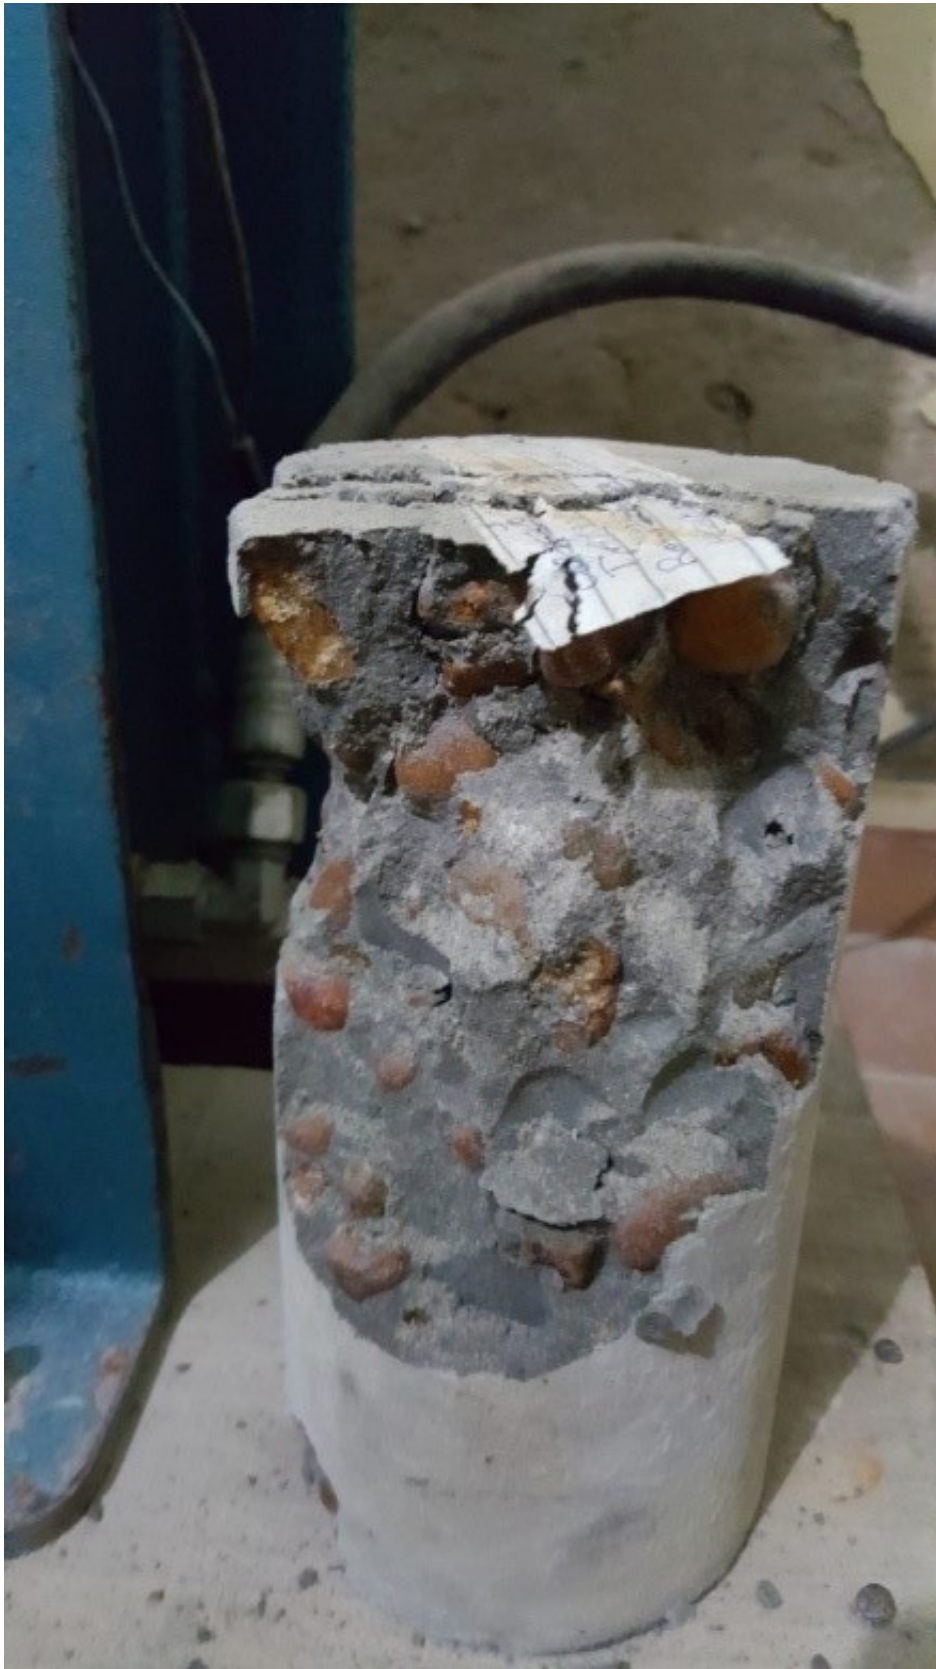
Figura 2A. Zona de fratura do

A figura 2 mostra imagens fotográficas dos corpos-de-prova (CRXs) com idades de 7, 21 e 28 dias, após ensaios de compressão. A figura 2 (a,b) mostra que o corpo de prova com idade de 7 dias, apresenta fratura cônica por cisalhamento que é justificada pela pouca aderência entre os materiais e a matriz cimentícia, devido a pouca idade do concreto. Observamos também na região próxima ao topo do CRXs a presença de agregado graúdo trincado, o que pode ter ocorrido por ser uma área de maior concentração de tensões durante os ensaios de compressão. Na figura 2 (c, d), observamos nos CRXs com idade de 21 dias, a presença das mesmas fraturas cônicas por cisalhamento e também a pouca aderência entre o agregado graúdo e a matriz cimentícia.

CRX com 7 dias.

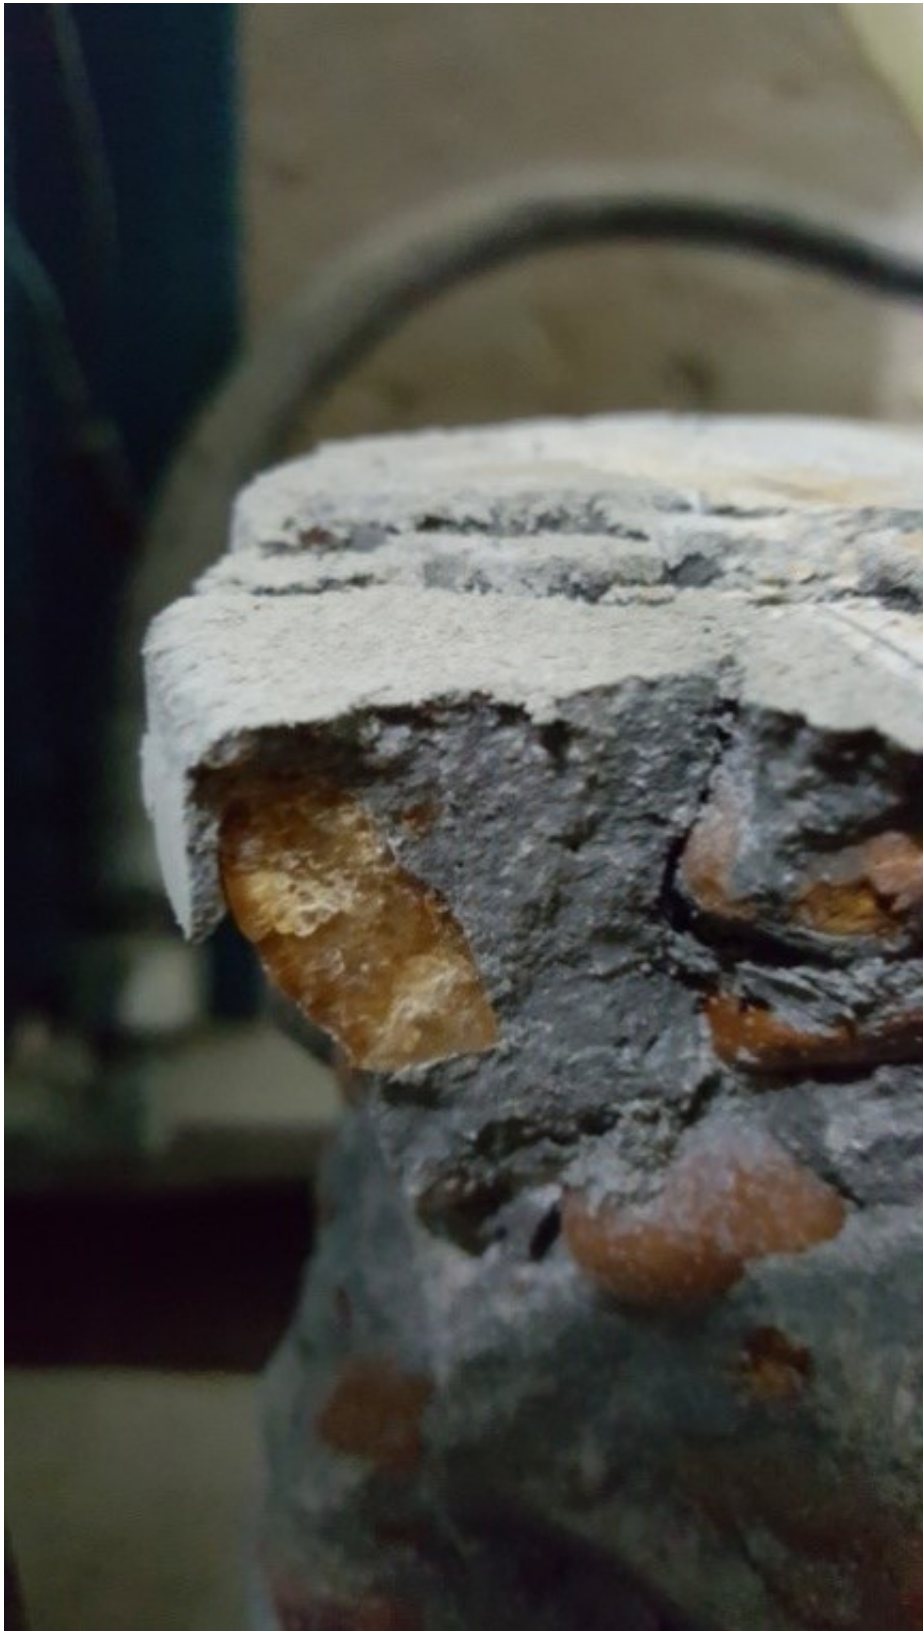
Figura 2B. Seixo trincado do

CRX com 7 dias.

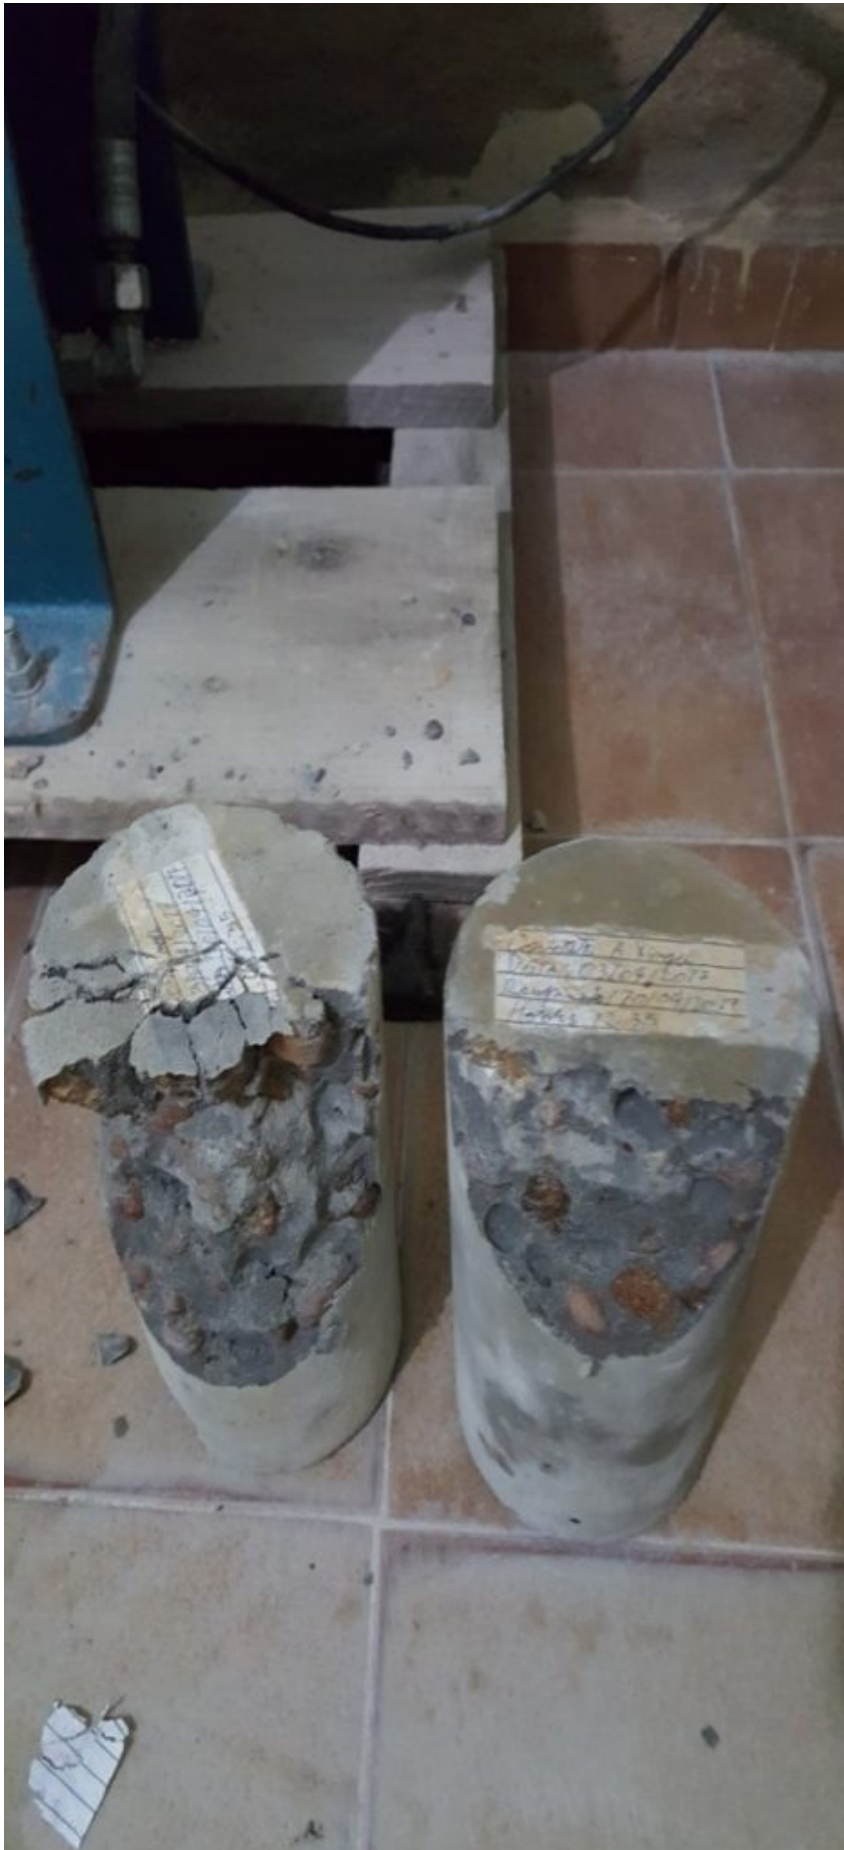
Figura 2C. Zona cisalhada do CRX

com 21 dias.

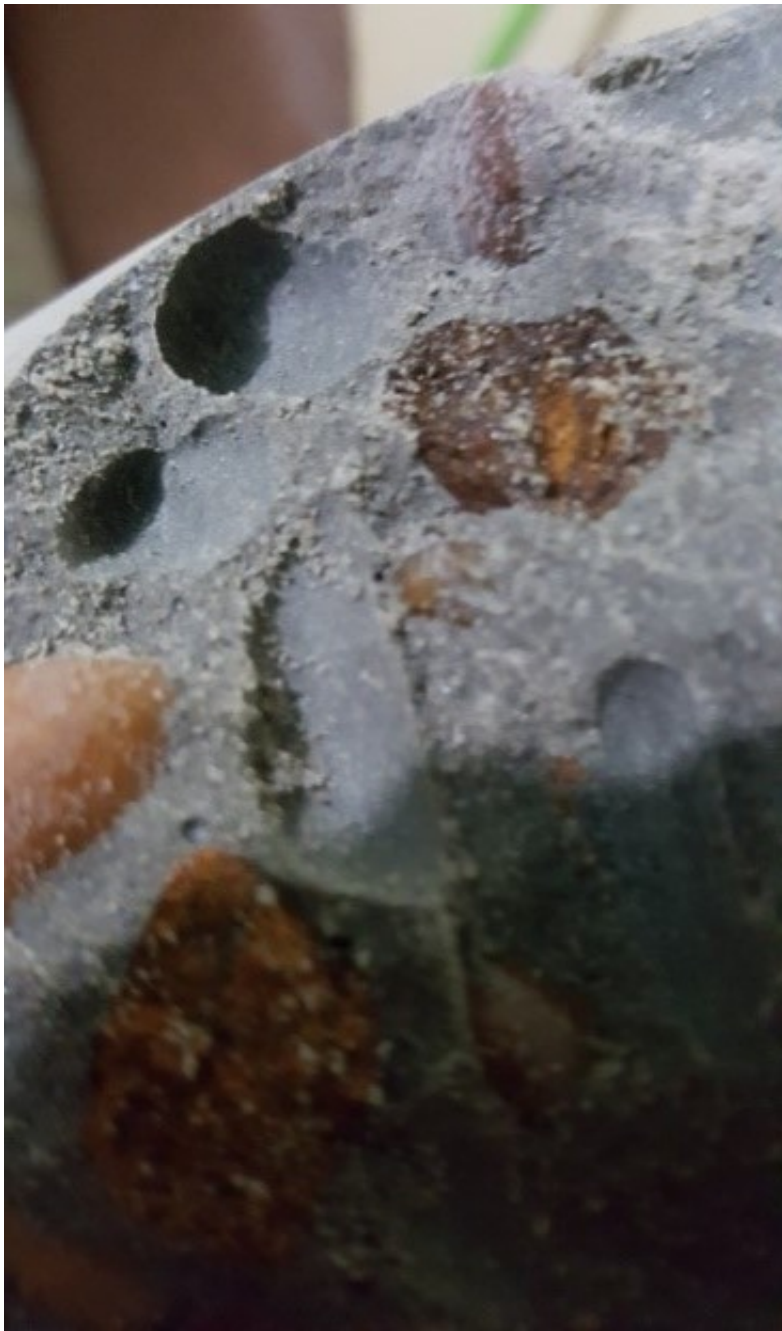
Figura 2D. Descolamento do seixo. CRX 21

dias.

Notamos ainda que, houve descolamento total de agregados graúdos da matriz cimentícia. Isso deve ter ocorrido devido à superfície desse agregado ser muito polida e pouco aderente, devido a constituição geológica com tendência granulítico-gnaissico-migmatíticas e seus componentes vulcânicos. Nos CRXs com 28 dias (figuras e, f) notamos a ocorrência de rompimento de forma colunar. Observa-se ainda o agregado graúdo dificultando a propagação de trincas e a concreção tendo seu rompimento de modo intergranular (ANEPACC 2017, Petrucci 1993, Kurumatani et al, 2016, Richardson e Taylor 2017). Em todas as imagens observamos nitidamente a coloração do agregado graúdo do leito do rio tendendo para tons laranja escuro/avermelhados a marrons e a ausência de poros, ao contrario dos agregados graúdos de jazidas que apresentam cor tendendo do cinza ao branco e são mais porosos. O agregado miúdo do leito do rio teve comportamento eficiente na argamassa conforme o esperando.

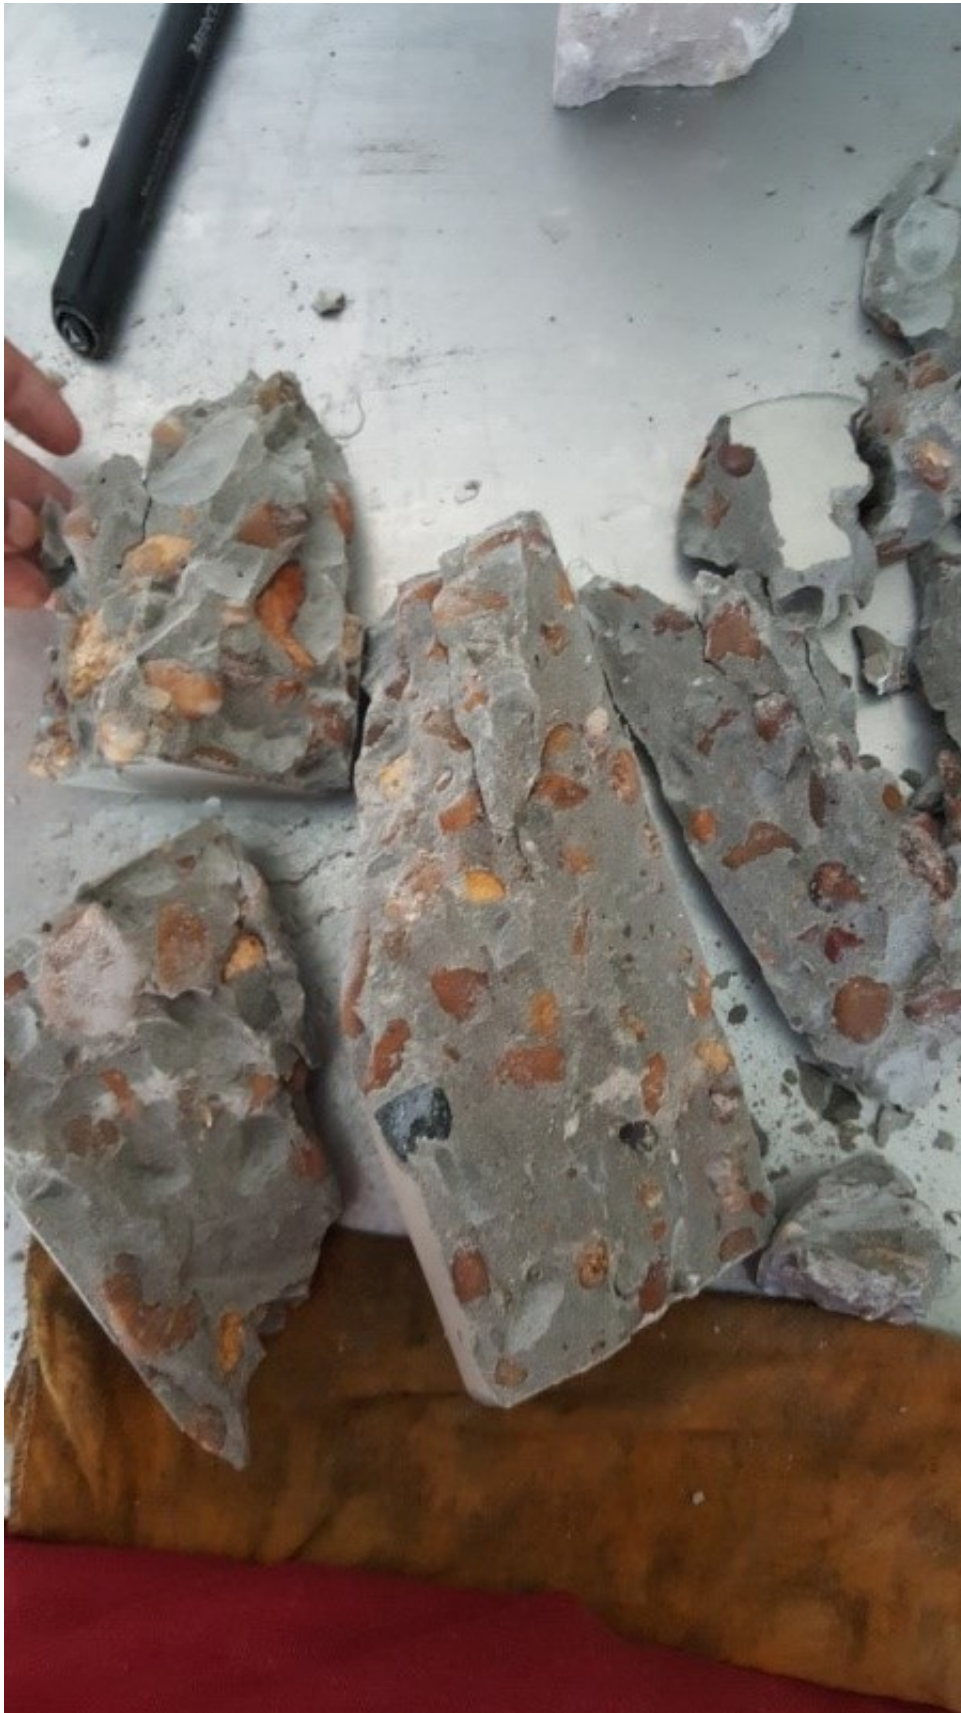
CRX com 28 dias.

Figura 2E. Zona de fratura do

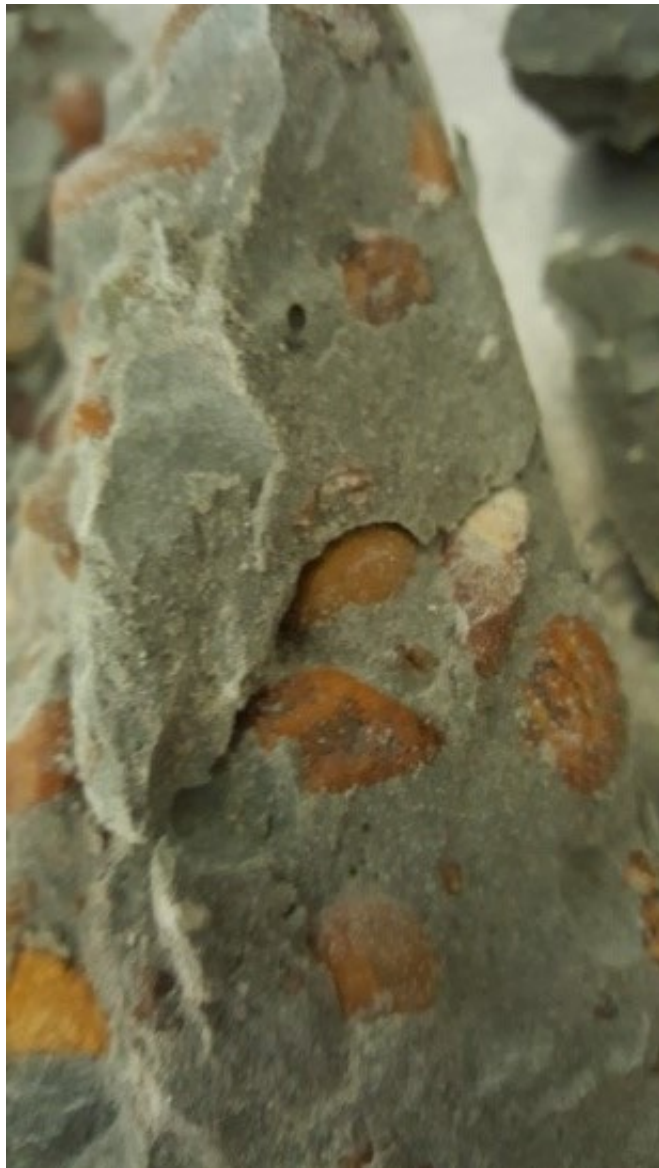
Figura 2F. Seixo sem aderência do CRX 28 dias.
